Protokół Nr 30\JK\11

Z PRZEPROWADZONEJ KONTROLI I POMIARÓW

- skuteczności ochrony przeciwporażeniowej
- przeglądu technicznego instalacji elektrycznej

3.Miejsce: **MOST NA RZECE ŁEBA
ŁEBA UL. SIENKIEWICZA**

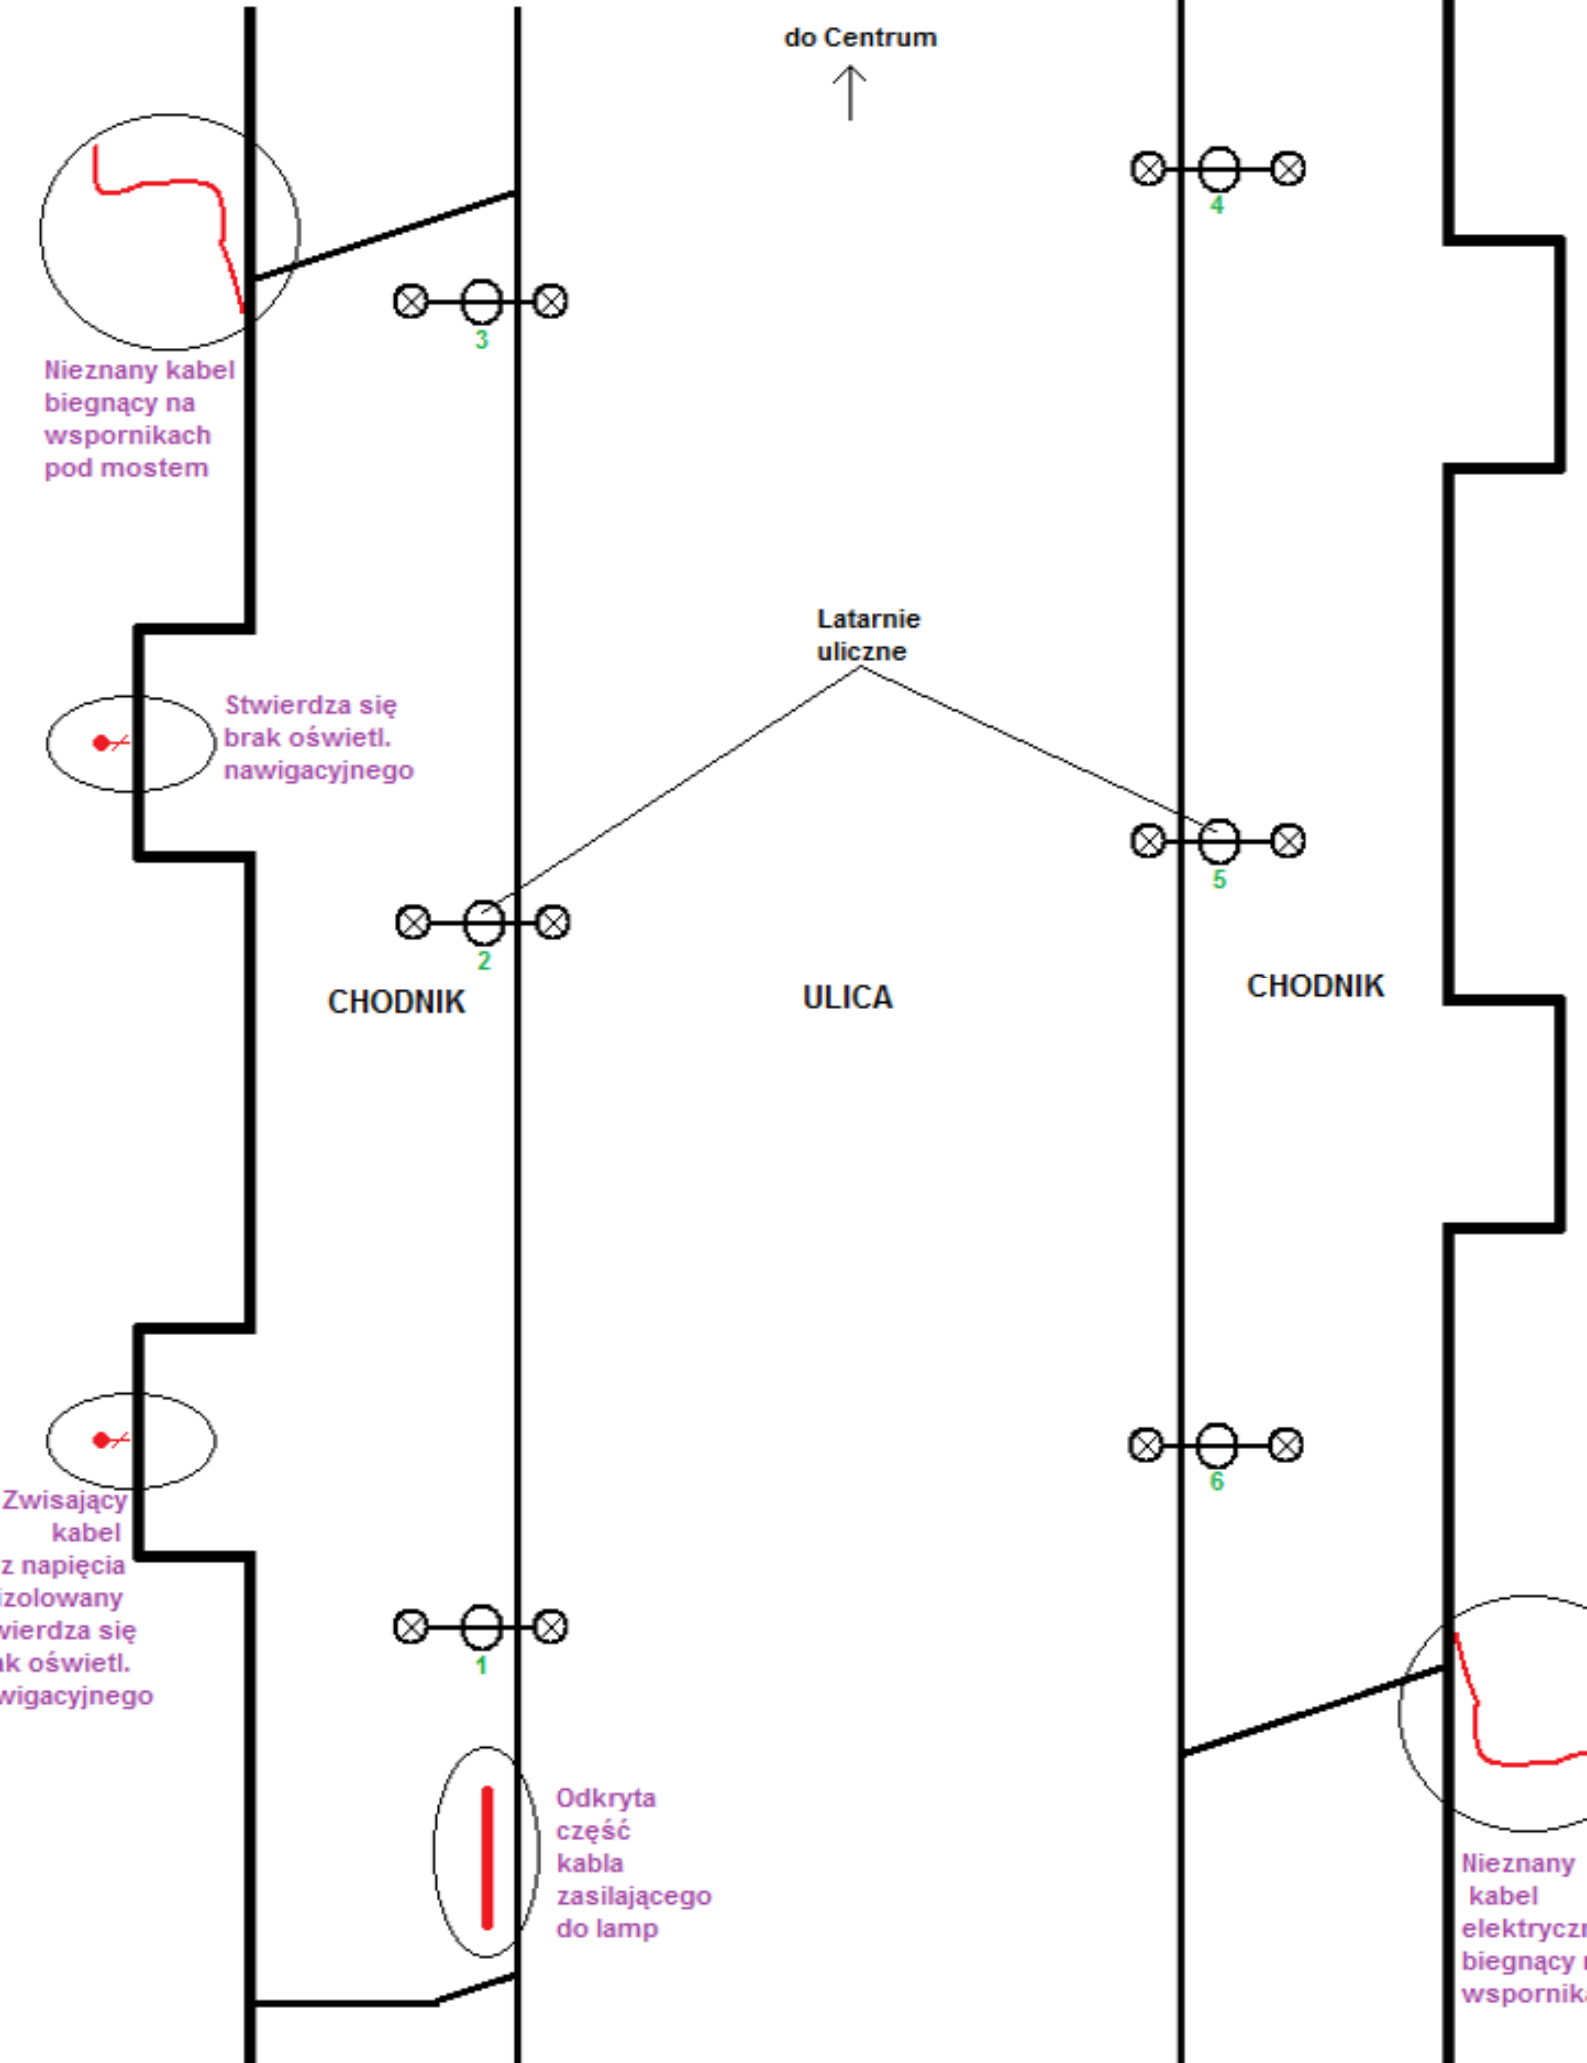
Schemat sytuacyjny instalacji elektrycznej

7.Uwagi kontrolne: **WYJAŚNIĆ I USTALIĆ WSKAZANE NA RYSUNKU
WADLIWE MIEJSCA POPRAWIĆ
WSZELKIE NIEDOCIĄGNIĘCIA ZGODNIE
Z WYTYCZNYMI W OPISIE TECHNICZNYM**

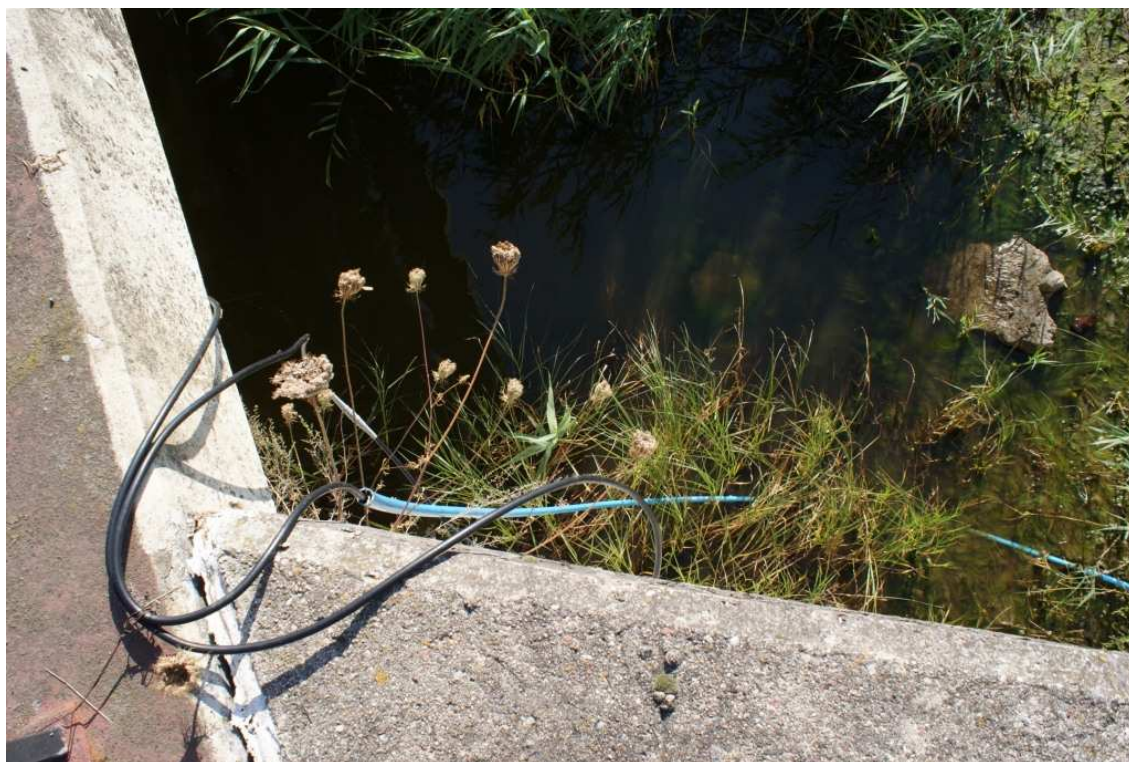
Fot. 2.

2. Biegący pod mostem kabel niewiadomego zasilania mocowany na wspornikach jest położony „na dziko” nielegalnie, bez zgody zarządcy mostu. Jeśli już miałby pozostać to powinien być ułożony w rurce, a zapas kabla widoczny na zdjęciu powinien być zabezpieczony i nie znajdować się przede wszystkim w wodzie. Należałoby też na obydwu końcach mostu przy zejściach przymocować szyldziki z opisem skąd-dokąd, rodzaj kabla itd.
